矿安宁〔2023〕44号

## 国家矿山安全监察局宁夏局关于 宁夏宝丰能源集团股份有限公司丁家梁煤矿 “3·19”一般顶板事故结案的通知

## 宁夏宝丰能源集团股份有限公司丁家梁煤矿 “3·19”一般顶板事故调查报告

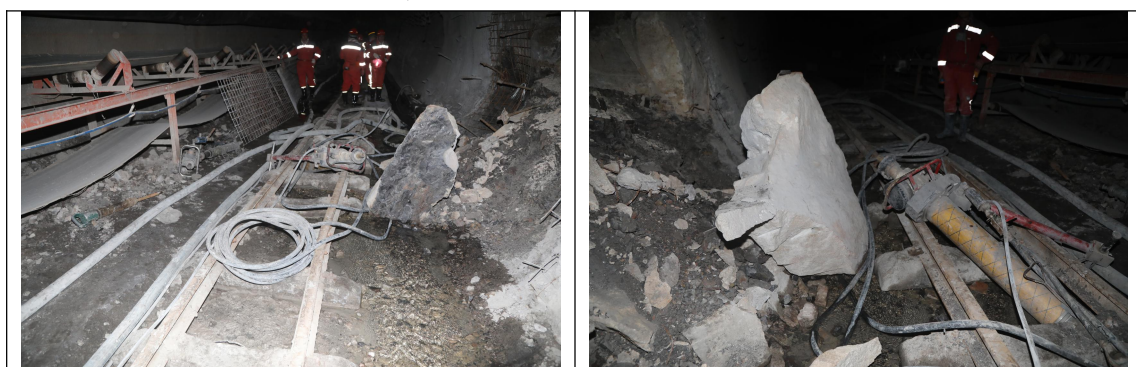
图 1：事故现场

段无淋水、无地质构造。事故当班正对巷道南帮（水沟侧）鼓帮变形量进行剔除作业，通过使用风镐扩刷巷道鼓包，再采用锚网索喷重新支护。帮部锚索采用  $\phi 21.8\text{mm} \times 4300\text{mm}$  注浆锚索，每排布置 1 根，锚索排距 2400mm，拱部打眼支护采用 MQT-130/4.0 锚杆机，帮部打眼支护及底板注浆锚杆采用 YT-28 型气腿式凿岩机。

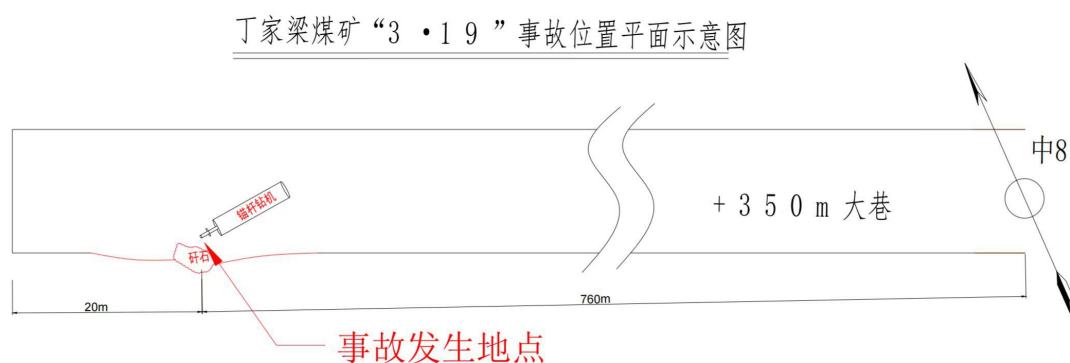
图 2：事故现场示意图

22 时 33 分许，闫晓云使用风镐对帮部变形量进行剔除后，准备连接锚杆机压缩空气软管时，帮部松动矸石（1.2m\*1.0m\*0.6m）突然片帮滑落，将闫晓云挤倒，矸石压在闫晓云左侧腰部，胸部顶在锚杆机机体上。此时，同组作业人员陈涛在距离闫晓云里侧 6m 处清理水沟，赵金栋在距离闫晓云外侧 6m 处挑顶。

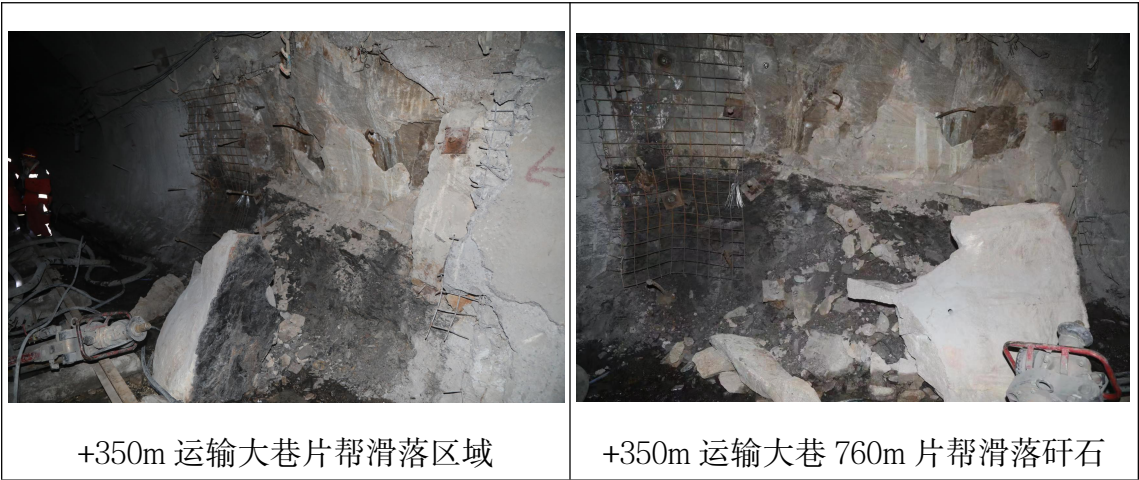
图 3：片帮滑落区域

（一）事故地点的巷道（最低处）高 3.8m、宽 4.6m，+350m 运输大巷 760m 处帮部有矸石片帮滑落区域（见图 3）。

经现场勘查分析：+350m 运输大巷 760m 处岩性为中砂岩和泥岩互层，现场作业人员在使用风镐震动处理完帮部开裂的浆皮后留有活矸，且未严格执行敲帮问顶制度，帮部离层矸石片帮滑落导致事故发生。

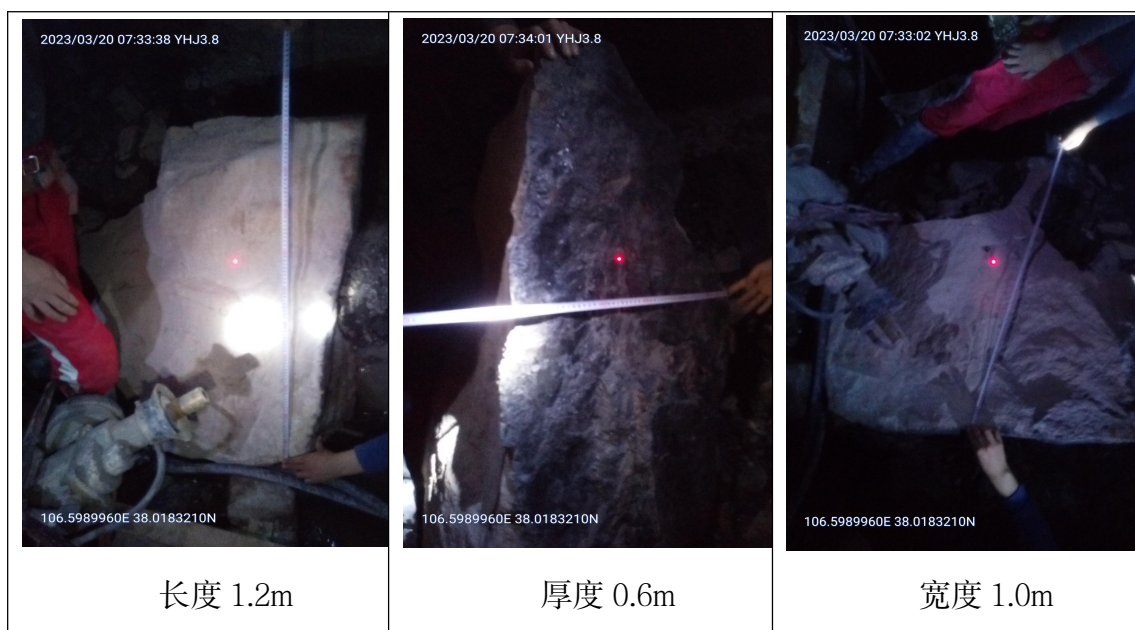
图 4：片帮滑落矸石

（二）+350m 运输大巷 760m 处片帮滑落矸石长 1.2m、宽 1.0m、厚 0.6m，周围散落矸石（见图 4）。

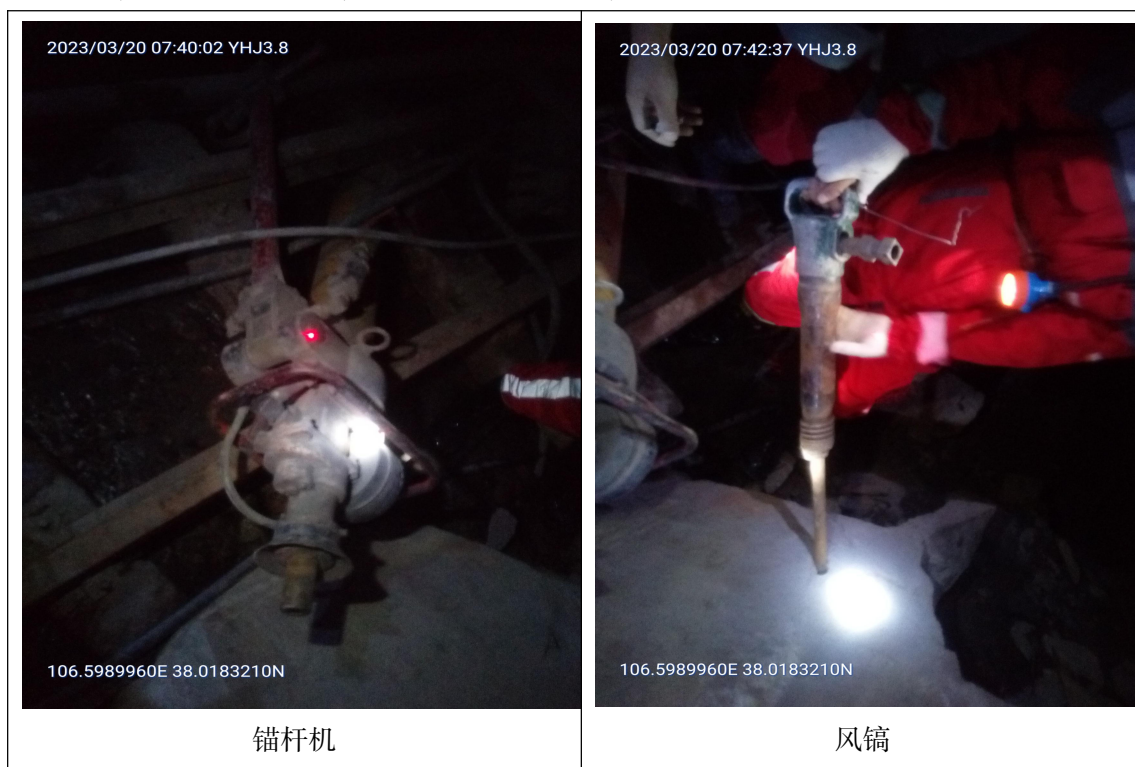
图 5：锚杆机、风镐

(三)+350m 运输大巷 760m 处事故现场遗留有 1 部气动锚杆机、1 部风镐、1 部气动钻机（见图 5）。

（2）**现场管理混乱**。现场施工机具（锚杆机）摆放不当，使用后的施工机具没有及时整理，跟班副队长现场安全巡检不严、不细、不实，未能有效对作业地点进行安全确认及风险研判，所管辖范围内存在管理死角和盲区。

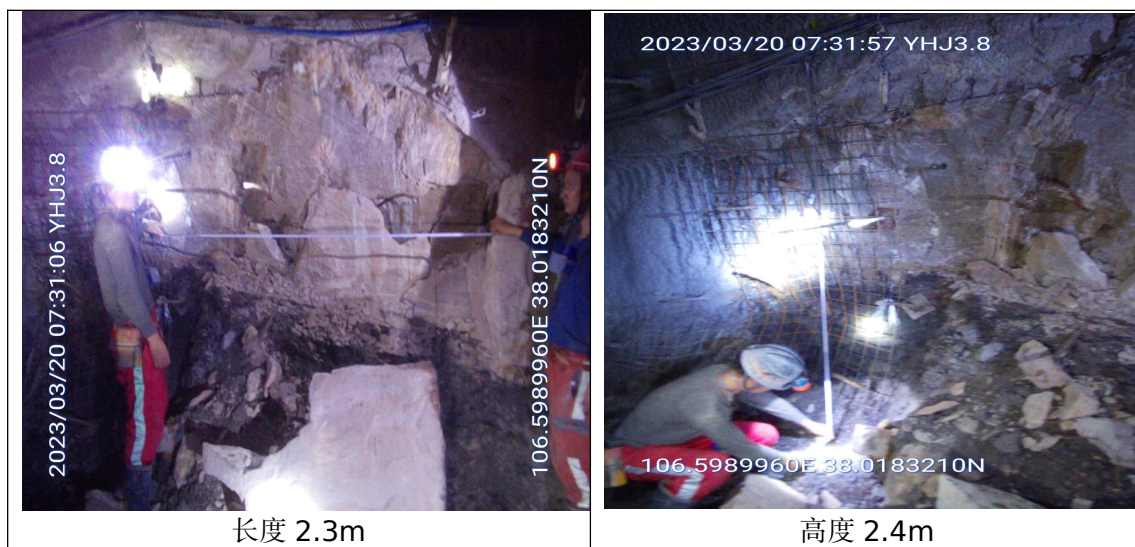
图 6：片帮滑落区域面积

(四)+350m 运输大巷 760m 处帮部矸石片帮滑落区域长 2.3m、高 2.4m（见图 6）。

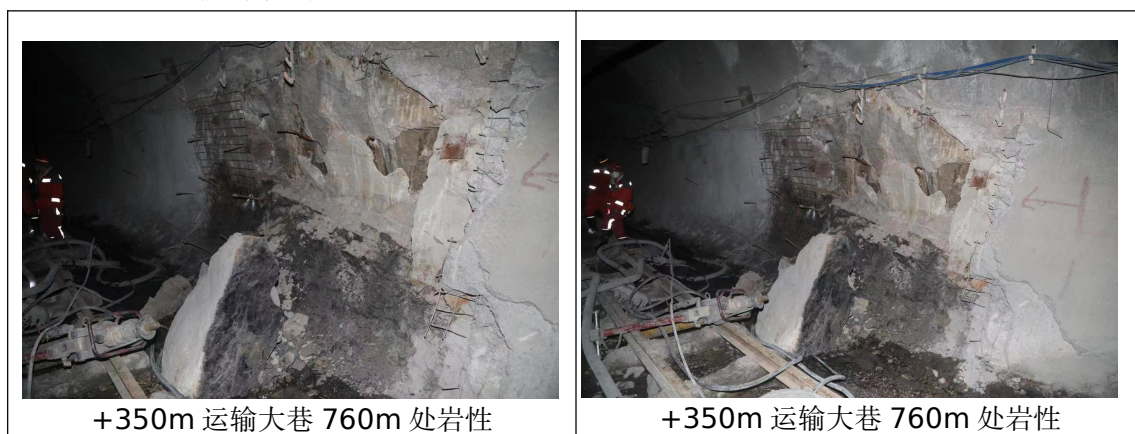
图 7：+350m 运输大巷 760m 处岩性

（五）+350m 运输大巷 760m 处位于 9 煤底板以下 100m 层位，主要岩性为中砂岩和泥岩互层，中砂岩以石英为主、泥质胶结，较硬。泥岩以粘土为主，遇水易泥化，维修段无淋水、无地质构造（见图 7）。
